Radverkehrskonzept Landkreis Coburg 2022

Maßnahmenkataster

Teil B: Wegweisung

Punktuelle Mängel und Maßnahmen

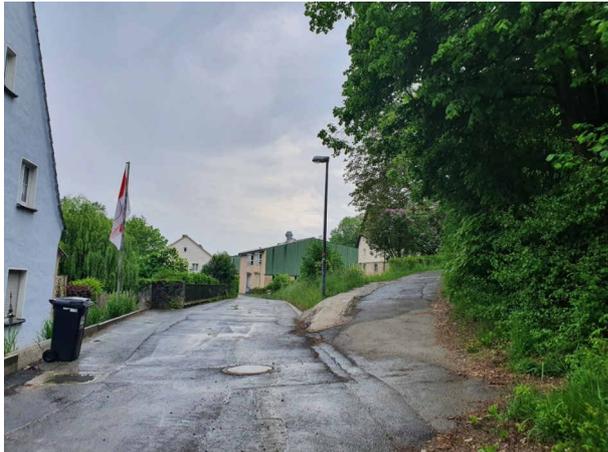
Foto 1

Wegweisung: **Zugewachsen**
 Der Wegweiser ist am Standort insb. aus Richtung Süden kommend schlecht sichtbar.

Wegweisung: **Wegweiser neu positionieren, Wegweiser freilegen (Grünschnitt o.Ä.), Zwischenwegweiser durch Zielwegweiser ersetzen**
 Es ist zu prüfen, ob der Wegweiser an eine besser sichtbare Position verlegt werden kann. Alternativ ist der Zwischenwegweiser durch auffälligere Zielwegweiser in größerer Höhe über dem Gebüsch zu ersetzen.
 Umsetzungshorizont: **kurzfristig**
 Kostenschätzung € : **575**
 (nur Herstellung, ohne Grunderwerb)

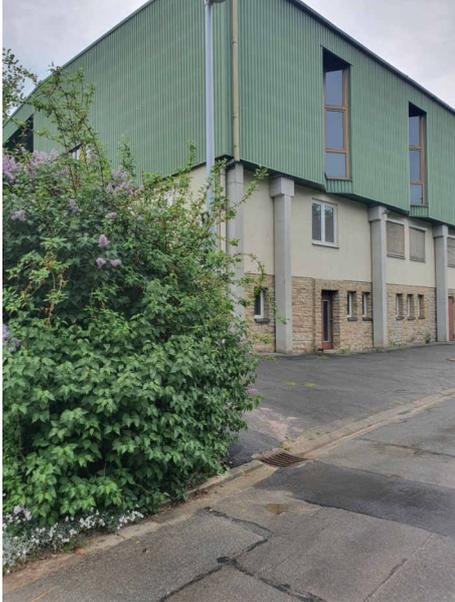
Foto 1

Wegweisung:

Es sind zwei Zielwegweiser für den gleichen Standort vorhanden. Der Zielwegweiser aus Richtung Norden ist zudem schlecht sichtbar und unvollständig.

Wegweisung: **Wegweiser neu positionieren**

Die Wegweisung sollte auf einen Zielwegweiser konzentriert werden. Ein Standort in Verlängerung der Lauterstraße ist am besten sichtbar. Ggf. ist zur Aufnahme der Zielwegweiser ein größerer Mast anstelle des vorhandenen zu verwenden. Dieser ist kurz und bietet nur begrenzte Aufnahmemöglichkeiten für Wegweiser.

Umsetzungshorizont: **kurzfristig**

Kostenschätzung € : **300**
(nur Herstellung, ohne Grunderwerb)

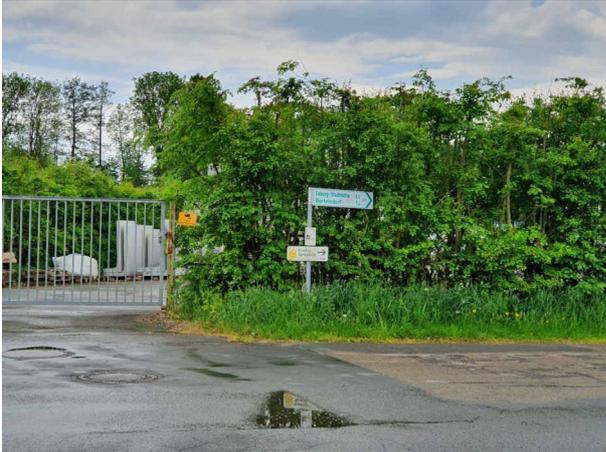
Foto 1

Wegweisung: **Zielwegweisung erforderlich, fehlt (neuer Routen-Knotenpunkt)**
 Es fehlt eine Wegweisung auf die neue Haupttroute.

Wegweisung: **Wegweiser neu positionieren**
 Es ist zu prüfen, ob der Zwischenwegweiser für touristische Routen relevant ist oder entfernt werden kann. Die Haupttroute wird verlegt und verläuft nicht mehr über diesen Standort.
 Umsetzungshorizont: **kurzfristig**
 Kostenschätzung € : **500**
 (nur Herstellung, ohne Grunderwerb)

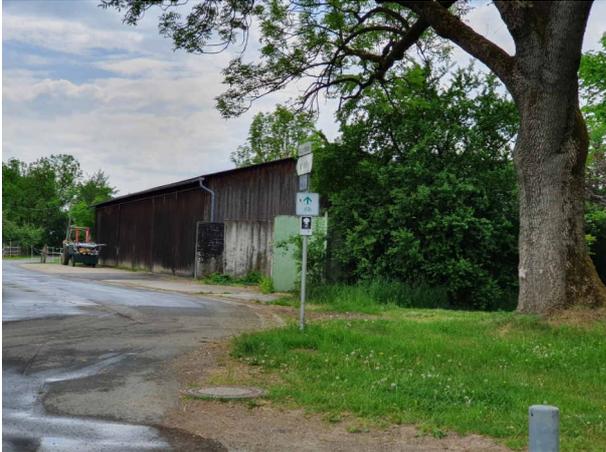
Foto 1

Wegweisung: Erforderlich, fehlt

Die Wegweisung am Kreisverkehrsplatz südl. von Unterlauter ist für Radfahrende schwer verständlich.

Wegweisung: Zielwegweiser aufstellen, Zwischenwegweiser aufstellen

Für den neuen Knotenpunkt zweier Haupttrouten ist eine aus allen Richtungen gut sichtbare Zielwegweisung am Kreisverkehr aufzustellen (günstiger Standort: die zwei Masten im Hintergrund auf Foto 1). Aus der Ortsdurchfahrt von Norden kommend (Schutzstreifen) ist ein Zwischenwegweiser sinnvoll, um zu verdeutlichen, dass vor dem Kreisverkehr in jedem Fall nach links auf den Radweg aufgefahren werden soll (Foto 2).

Umsetzungshorizont: kurzfristig

Kostenschätzung € : 650
 (nur Herstellung, ohne Grunderwerb)

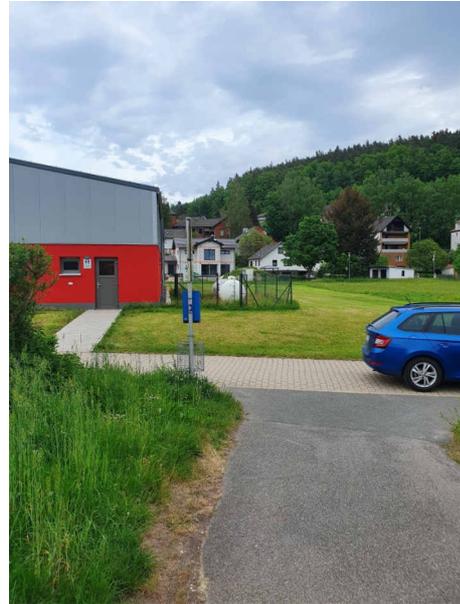
Foto 1

Wegweisung: **Verborgен oder ungünstig positioniert**

Der Zwischenwegweiser nach Süden ist von Westen kommend irreführend angebracht und aufgrund seiner seitlichen Ausrichtung schwer erkennbar.

Wegweisung: **Wegweiser richten**

Der Zwischenwegweiser nach Süden ist weiter unten am Pfahl mit korrekter Ausrichtung neu anzubringen.

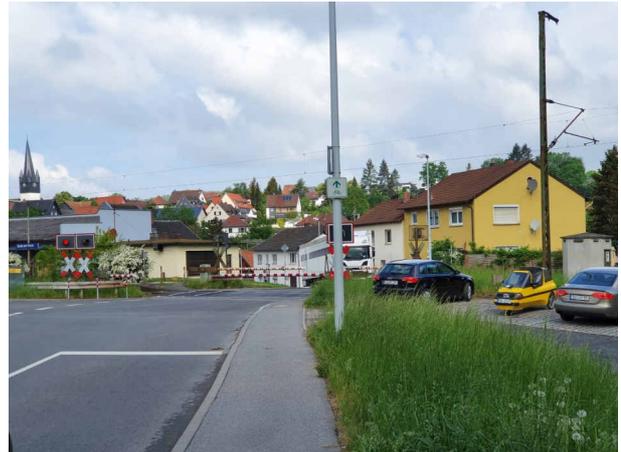
Foto 1

Wegweisung: **Zielwegweisung erforderlich, fehlt (neuer Routen-Knotenpunkt)**
 Es ist ein Zielwegweiser für den neuen Routen-Knotenpunkt erforderlich. Bisher ist nur ein Zwischenwegweiser vorhanden.

Wegweisung: **Zwischenwegweiser durch Zielwegweiser ersetzen**
 Umsetzungshorizont: **kurzfristig**
 Kostenschätzung € : **650**
 (nur Herstellung, ohne Grunderwerb)

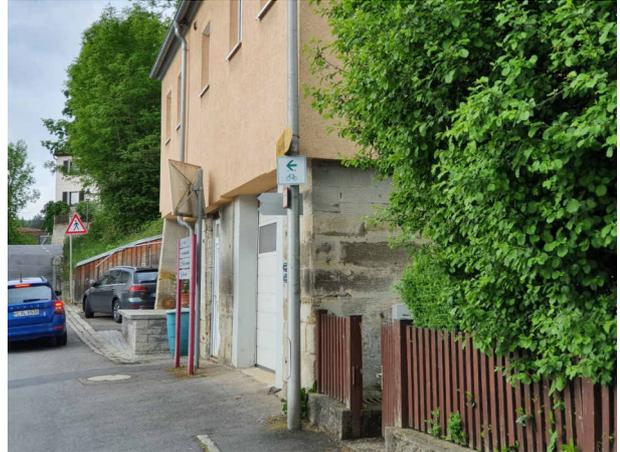
Foto 1

Wegweisung: Zielwegweisung erforderlich, fehlt (neuer Routen-Knotenpunkt)

Die vorhandene Wegweisung für die Hauptroute an dieser sehr gestreckten Einmündung ist nicht geeignet, um den Routenverlauf unmittelbar zu erfassen. Es ist ein Zielwegweiser für den neuen Routen-Knotenpunkt erforderlich. Bisher ist nur ein Zwischenwegweiser vorhanden. Es sind für die Haupt- und die einmündende Nebenroute Zielwegweiser an ausreichend auffälligen Standorten anstelle der Zwischenwegweiser anzubringen.

Wegweisung: Zwischenwegweiser durch Zielwegweiser ersetzen

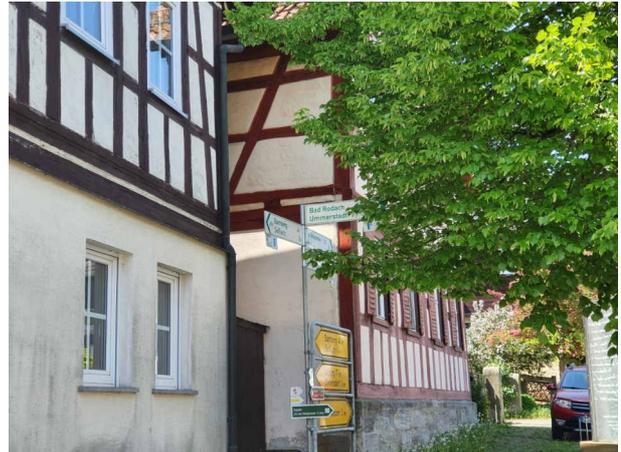
Foto 1

Wegweisung: **Verborgen oder ungünstig positioniert**
 Die Beschilderung liegt verborgen hinter einem Baum. Sie ist aus den Richtungen Osten und Westen schwer wahrnehmbar.

Wegweisung: **Wegweiser neu positionieren, Wegweiser freilegen (Grünschnitt o.Ä.)**
 Der Wegweiser ist neu zu positionieren (bspw. Standort auf Foto 3). Alternativ wäre der Grünschnitt des Baumes deutlich zu verstärken.
 Umsetzungshorizont: **kurzfristig**
 Kostenschätzung € : **650**
 (nur Herstellung, ohne Grunderwerb)
